摘要

本次土壤污染隐患排查调查范围为重庆裕祥新能源电池有限公司生产区域的红线范围，位于重庆渝北区双凤桥街道高堡湖东路5号，占地面积7416.4m²，包括生产车间、环保设施、配套设施等。

重庆裕祥新能源电池有限公司土壤环境污染隐患排查报告

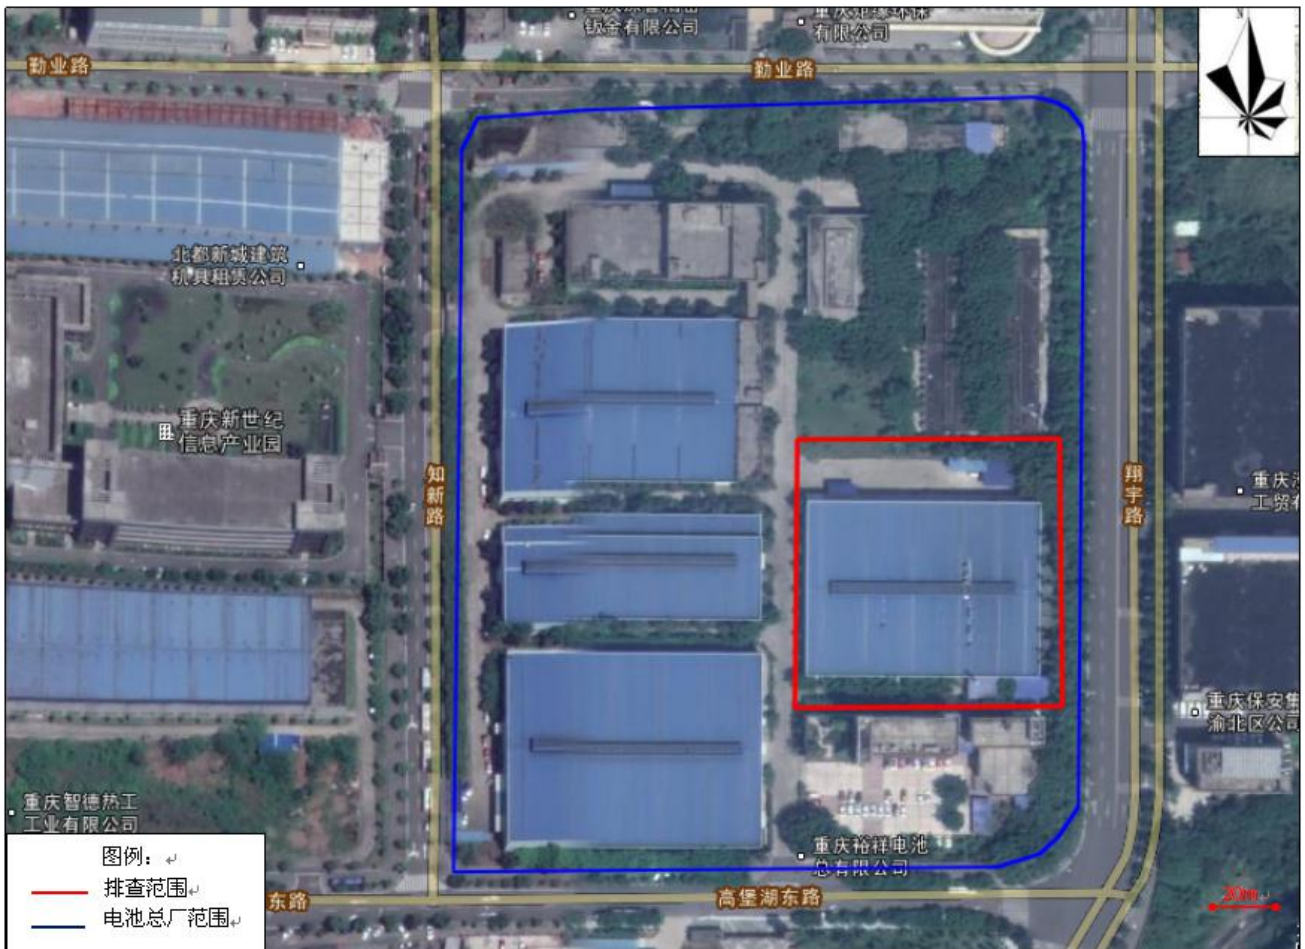
图 1.5-1 调查范围

本次土壤污染隐患排查调查范围为裕祥电池厂所在区域,占地面积 7416.4m²。

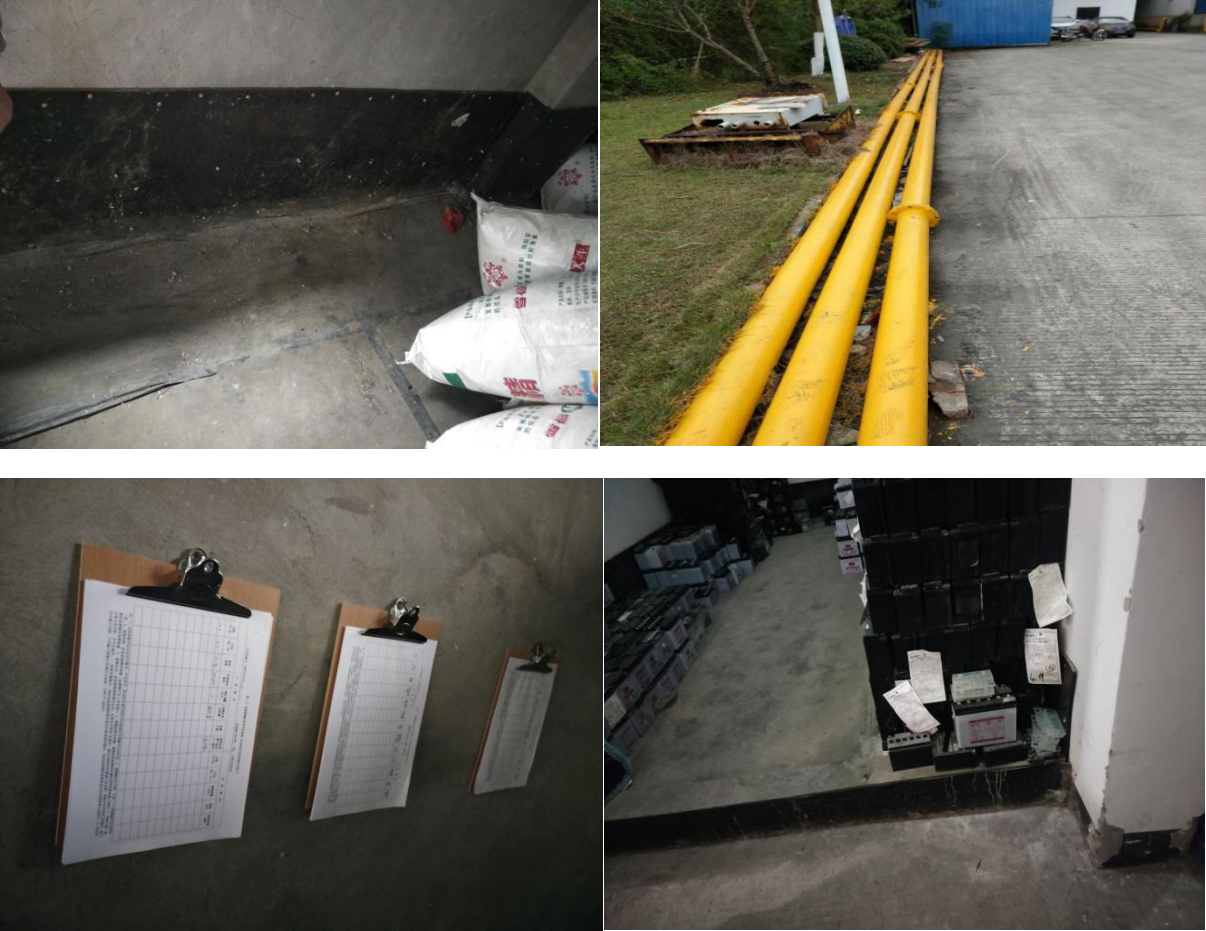
根据现场踏勘情况可知危废暂存间内堆放有废电池、铅渣、含铅废物等。危废间内及周边如下：

危废间内设有危废台账等记录资料，由相关资料了解企业产生的危废均为固体废物。危废暂存间为独立的建筑，能够做到“三防”，室内采样水泥硬化层+木托盘+软性PVC进行的防渗，防渗效果良好，无破损，不会通过地面对土壤造成污染。在危废进入危废间的过程可能会有少量粉状物飘出对危废间周边土壤环境造成影响，在危废间北侧为绿化。

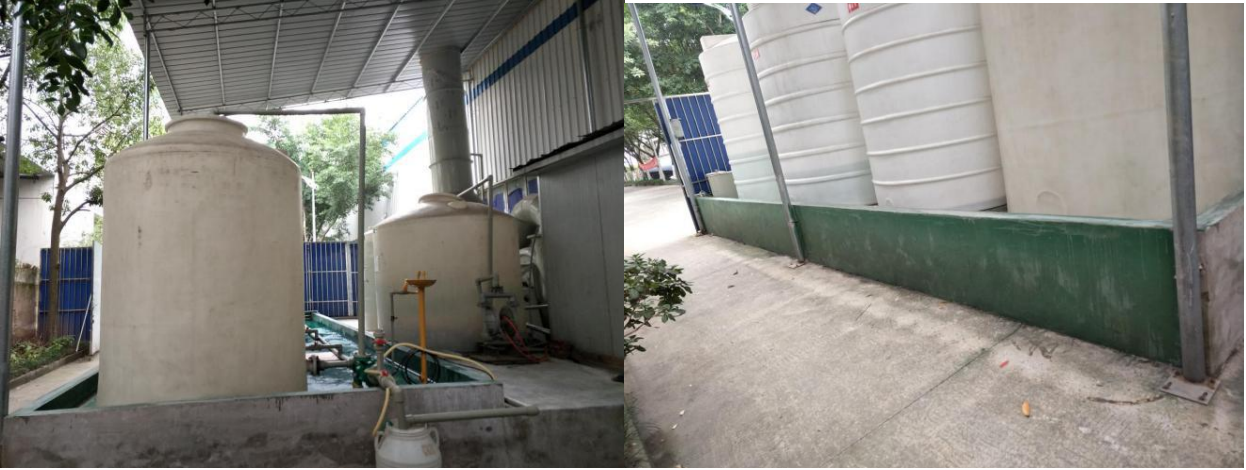
根据现场踏勘可知厂房外东南侧设有硫酸储罐。储罐现场照片如下：

储酸设施设有防渗平台、设置围堰，内使用环氧树脂材料进行防渗，无破损。稀硫酸储罐容积约 0.5t，用于供给实验用注酸，管道连接至注酸充电实验室，管道为明管，可视化，管道完整不存在泄露，不会对土壤造成污染。

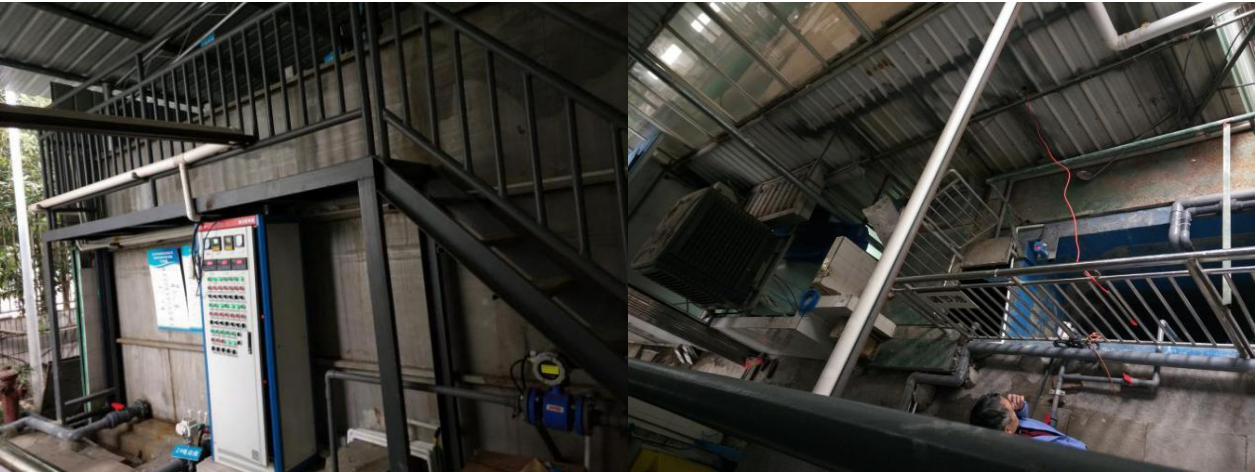
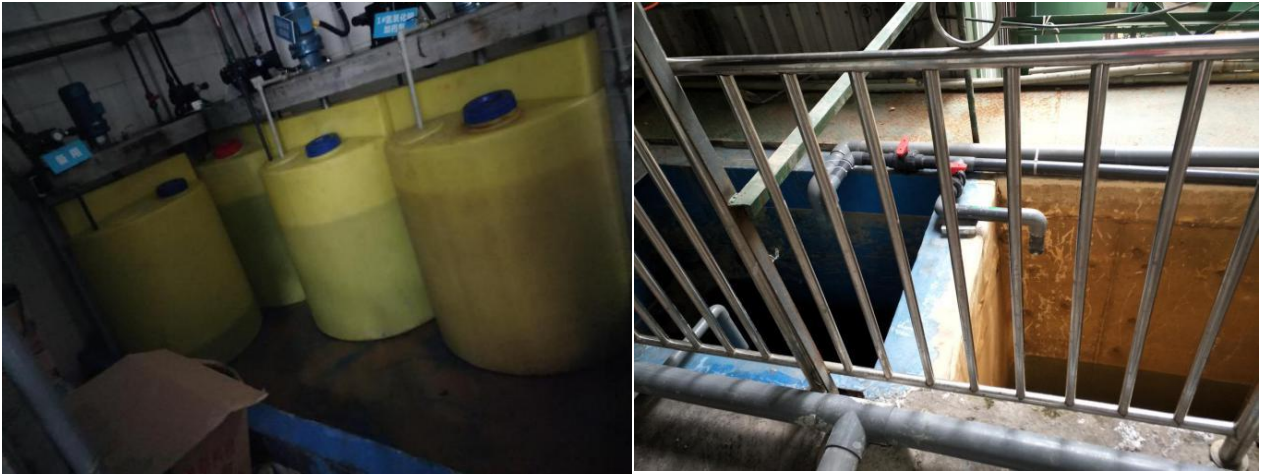
车间废水处理设施布置在厂房外东南侧框架结构构筑物内，处理规模为 40m³/d，采用“收集井+调节池+酸碱反应池+混凝反应池+斜管沉淀池+中和池+清水池”处理方式。处理后排至电池总厂生产废水处理站。

废水处理间地面硬化，设有围堰，处理系统为钢结构建筑，管网为明管，做到了可视化。废水处理间防渗措施完整，其中污水处理加药间和调节池是采取的玻璃钢防渗，其他各个池体采用环氧树脂防渗，不会出现废水的泄露，能够做到防腐防渗，且污水处理区域无外溢现象。因此废水处理措施不会出现泄露对土壤造成污染。

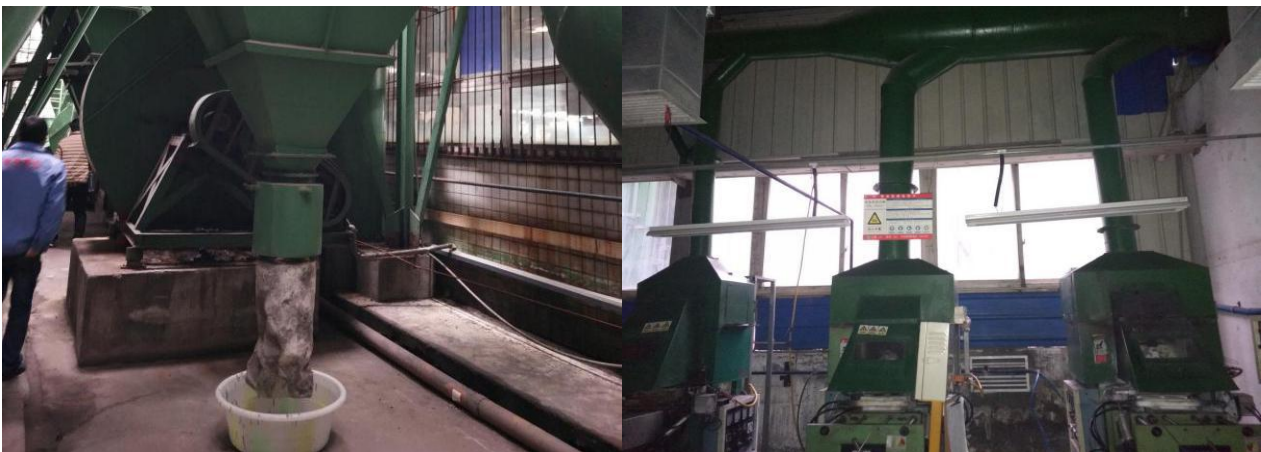
企业生产过程产生的废气主要为含铅废气、有机废气和硫酸雾，含铅废气通过工作台上集气罩抽风、密闭设备管道收集，管道通至铅烟净化器（处理后通过7#排气筒排放，硫酸雾和有机废气通过在工作台上集气罩抽风，管道通至活性炭处理，处理后通过排气筒排放。

布袋除尘器从含铅废气中收集的铅由塑料袋收集，且在塑料袋下面设有容器，避免塑料袋破损后铅泄露。因此废气中污染物不能通过地面对土壤造成污染，只能通过沉降对土壤造成污染。
